浄水器部交換のご案内 takagi

浄水器部交換の仕方

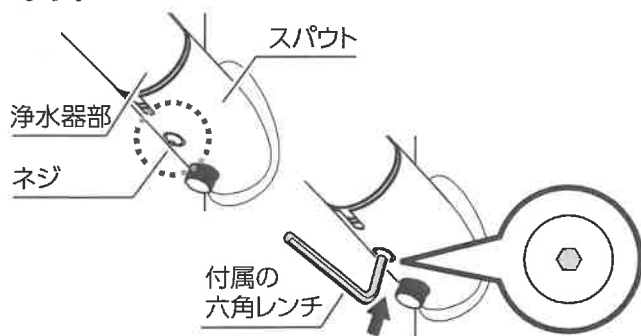
①スパウト下部のネジに付属の六角レンチを差し込みます。

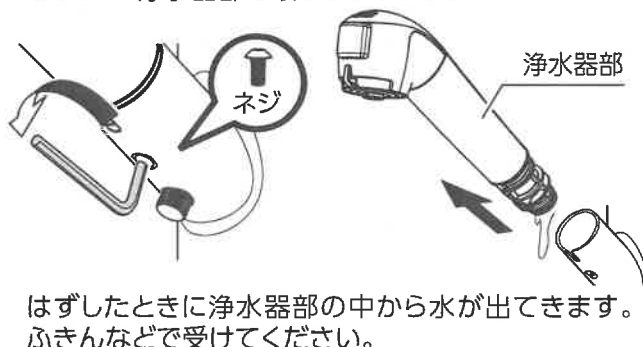
②差し込んだ付属の六角レンチを矢印の方向に回してネジをはずし、浄水器部を取りはずします。

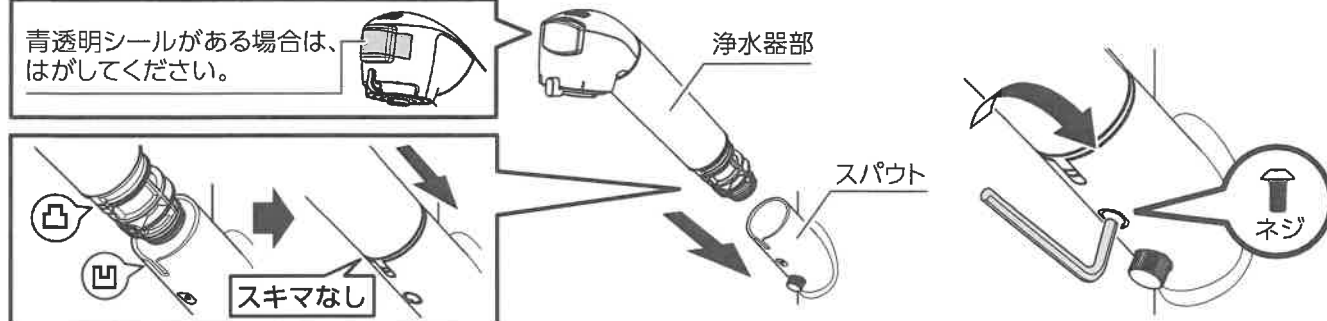
③-1. 浄水器部の凸とスパウトの凹が合うように差し込み、浄水器部とスパウトのスキマがなくなるように押し込みます。

③-2. 付属の六角レンチでネジを十分に締め込みます。

※水漏れの原因となります。浄水器部をスパウトに取り付ける際、ネジは十分に締め込んでください。

③はずした逆の手順で組み立てます。
